ODER UMBAU? ODER ANDERS! ODER GRÜN!

Straßengrün und -mobiliar in der Oderberger Straße

Bestandsaufnahme

© BIOS 15.12.2007

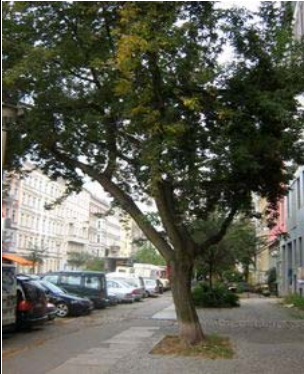
2882 Straßenbaum		Acer negundo	2	2	nein	a,e	A. negundo als Straßenbaum ungeeignet
2	O 10

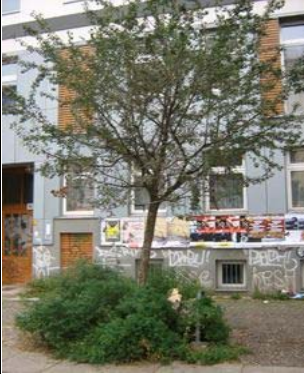
2883 Straßenbaum		Crataegus laevigata	4	1	ja	a,b

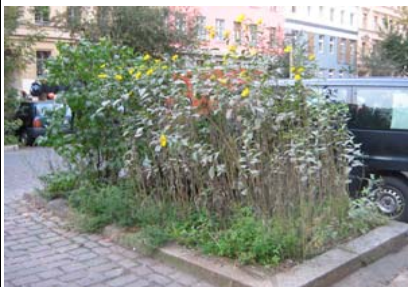
3033	Rabatte an Geweg- vorstreckung		Syringa vulgaris, Helianthus tuberosus	3	1	be- dingt	a,b,c	
149	O 50

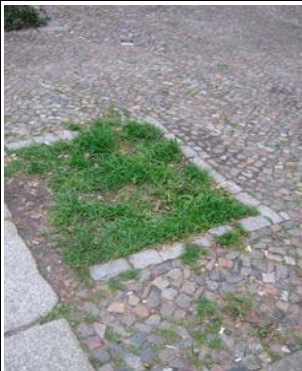
3048	Baumscheibe, unbepflanzt		Wildwuchs	5	3	ja	c	
150	O 50

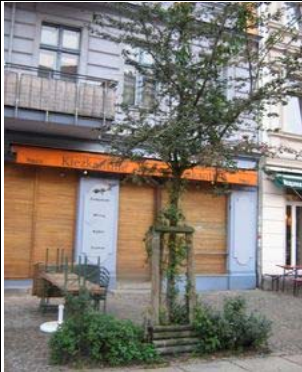
3035	Straßenbaum, bepflanzte Baumscheibe		Crataegus laevigata, Parthenocissus quinquefolia, Mentha spec.	1	1	be- dingt	(a)	Parthenocissus als Baumscheiben- bepflanzung ungeeignet, muss regelmäßig zurückgeschnitten werden
